# Fensterkitt und Anschlagkitt

## Stand der Technik

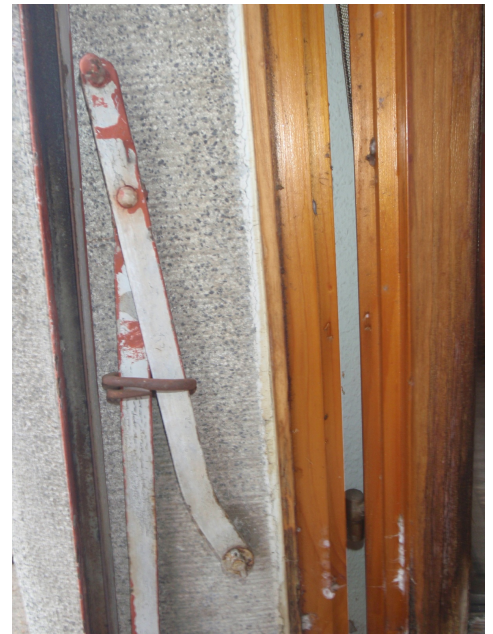
Anschlagkitt mit Asbest (zwischen Fensterrahmen und Mauerwerk)

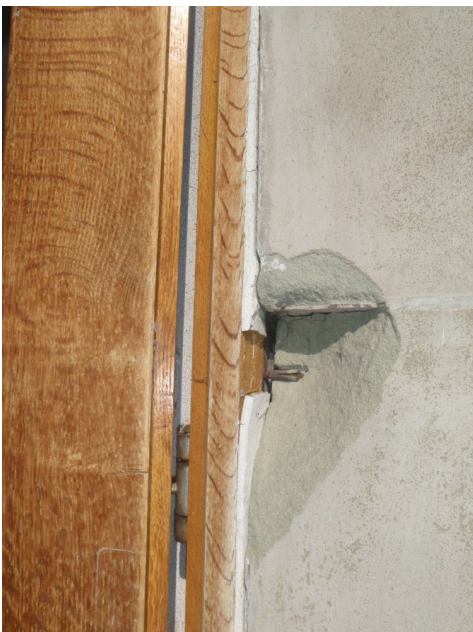
Anschlagkitt mit Asbest (zwischen Fensterrahmen und Mauerwerk)

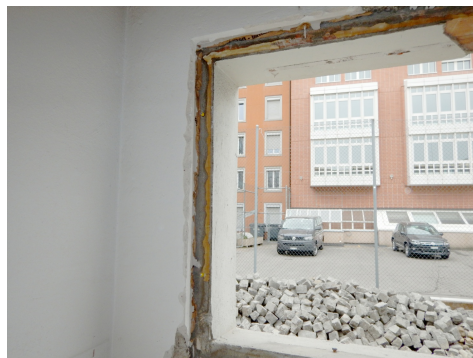
Anschlagkitt ist manchmal tief zwischen Zarge (Fensterrahmen) und Mauer eingefügt. Am besten von aussen her durch das Aufschlagen des Fassadenmörtels einsehbar. Photo A. Pfister, Jäckli AG

Anschlagkitt ist oft nicht einfach zugänglich. Zur Beprobung kann es notwendig sein, lokal Verputz/Mauerwerk abzuspitzen (innen oder aussen). Allfälliger Verputz und Kitt müssen zur Analyse sauber getrennt werden. Auch bei neueren Fenstern (Einbau nach 1990) können noch alte Anschlagkitt(-Reste) vorhanden sein.

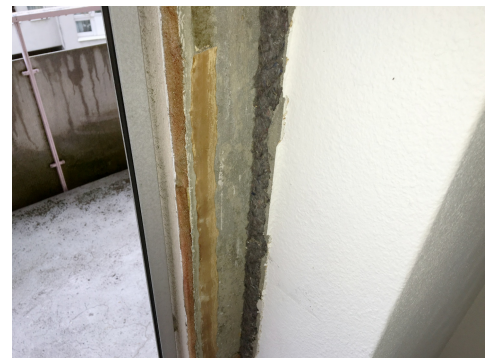
Anschlagkitt ist manchmal tief zwischen Zarge (Fensterrahmen) und Mauer eingefügt. Am besten von aussen her durch das Aufschlagen des Fassadenmörtels einsehbar. Photo A. Pfister, Jäckli AG

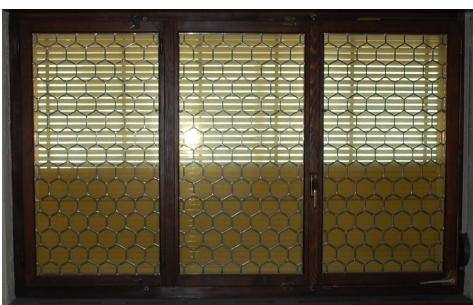
Bleiverglaste Fenster mit Asbest im Kitt. Die Kunstglaser rührten den Kitt entweder selber an, dann enthält dieser kein Asbest oder sie verwendeten Fertigprodukte, die sie mit Leinöl

verdünnten. Im 2. Fall kann der Fensterkitt in den Bleirauten auch Asbest enthalten. Photo: Experte IBH Markus Durrer.

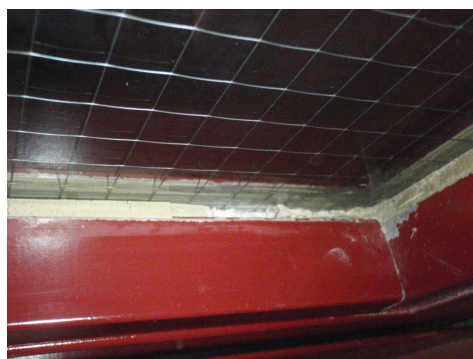
Brandschutztüre mit Asbestschnur unter Fensterkitt

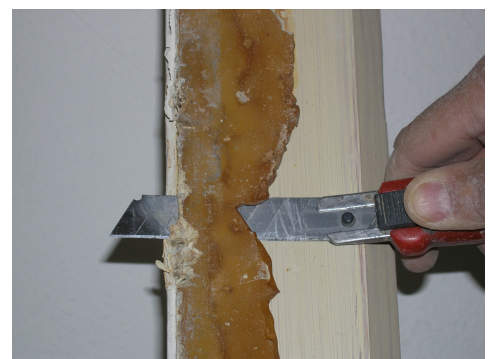
Anschlagkitt entfernen, Suva

Auch beim manuellen Entfernen von Anschlagkitt wird davon ausgegangen, dass bei geeignetem Vorgehen die Faserfreisetzung gering ist (Suva-Factsheet [33044](#), vgl. Abschnitt «Sanierung / Entfernung» unten).

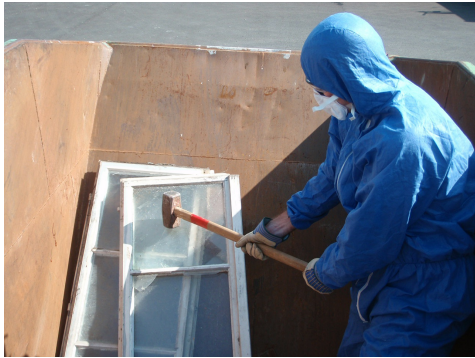
Ausglasen von Fenstern mit asbesthaltigem Kitt im Freien, Suva

- **Fensterrahmen werden entsorgt:** Hier ist die Praxis zur Zeit uneinheitlich:
  - **Ausglasen von Fenstern bei Rückbau im Freien gemäss Suva-Factsheet 33043** ist erlaubt, und die Fensterrahmen können in gewissen Kantonen anschliessend in der KVA verbrannt werden. Da die Wahrscheinlichkeit gross ist, dass der Kitt Asbest enthält, lohnt sich eine Beprobung aus finanziellen Gründen meist nur bei einer grösseren Anzahl von Fenstern

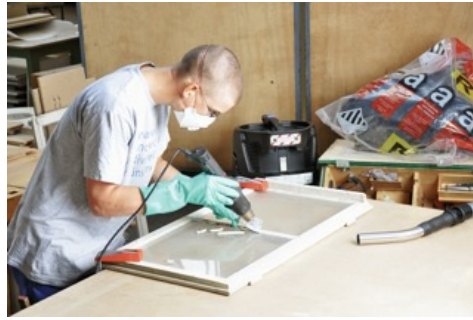
Entfernung eines asbesthaltigen Kitts, wärmebasiertes Verfahren, Suva

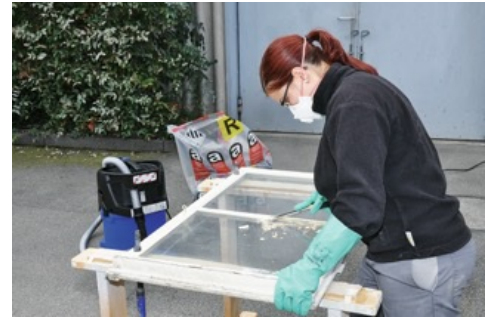
Entfernung eines asbesthaltigen Kitts mit Handwerkzeugen, Suva

Werden Schleifmaschinen oder ähnliche Werkzeuge zur Bearbeitung des Kitts (Anschlagkitt / Fensterkitt) verwendet, werden hohe Fasermengen freigesetzt. Entsprechend müssen die Arbeiten von einer Suva-erkannten Sanierungsfirma in einer Sanierungszone ausgeführt werden (Suva-Factsheet [33042](#), vgl. Abschnitt «Sanierung / Entfernung» unten).

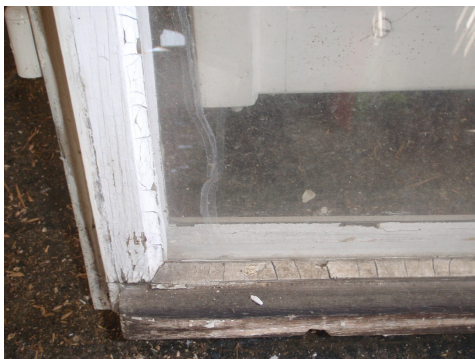
Fensterkitt Holzrahmen doppelverglast, Suva

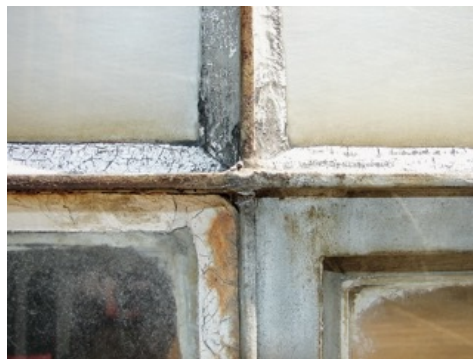
Fensterkitt Metallrahmen, Suva

**Hinweis Metall-Profil:** Bei Umbau/Fensterrenovation von Metallfenstern werden Reste von Kitt meist abrasiv aus den Metallprofilen entfernt (Schleifen oder Bürsten, teilw. auch Sandstrahlen wenn gleichzeitig Korrosionsschutz erneuert werden soll). Bei diesen Arbeiten ist mit einer hohen Faserfreisetzung auch bei geringen Asbestgehalten zu rechnen. Entsprechende Arbeiten erfordern erhöhte Schutzmassnahmen durch einen Suva-erkannten Asbestsanierer (EKAS-Richtlinie Nr. 6503).

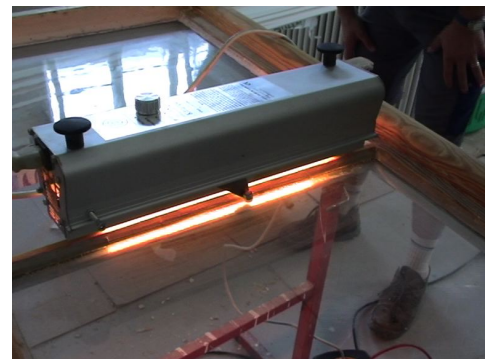
Fensterkitt, wärmebasiertes Verfahren, Suva
