# Einschichtige Bodenbelags-Platten (Vinyl-Platten / Floorflex)

## Stand der Technik

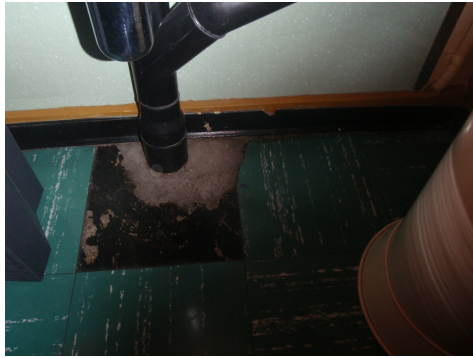
Vinyl-Bodenplatten. Drunter bituminöser Kleber - ebenfalls mit Asbest

Neben den Platten selbst ist auch der **Kleber (oft bituminös)** asbestverdächtig. Auch Kleber die **nicht auf Bitumen** basieren (die also nicht schwarz sind), können Asbest enthalten, wenn auch viel seltener als bei Bitumenklebern.

Auch beim Schleifen von **asbesthaltigen bituminösen Klebern** geht man von einer geringen Faserfreisetzung und somit von einer geringen Gefährdung aus.

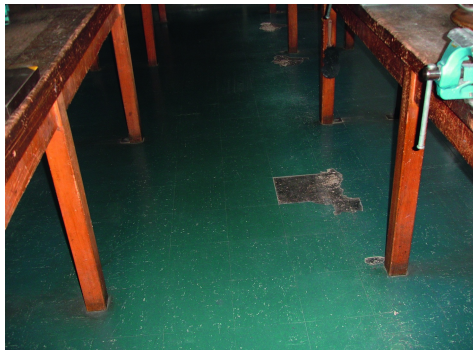
Floorflex grün mit bituminošem Kleber, Suva
