# Dichtungsringe / Flanschdichtungen (IT-Dichtungen, Klingerit)

## Stand der Technik

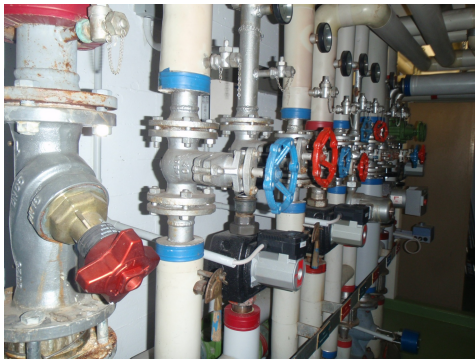
Alte IT-Dichtungen enthalten sehr oft Asbest.

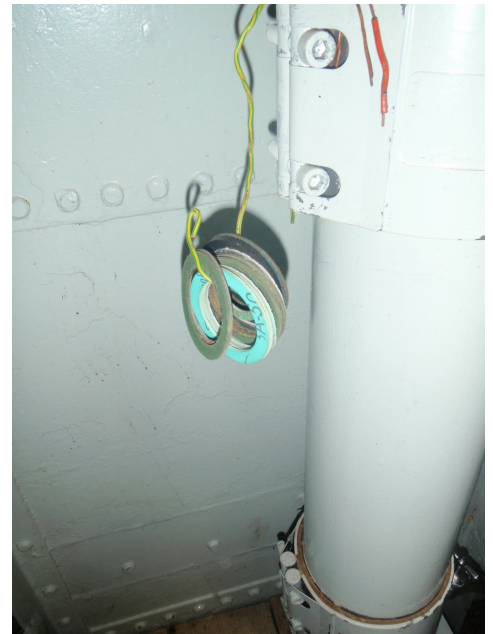
Vorrat an Dichtungen die Asbest enthalten können

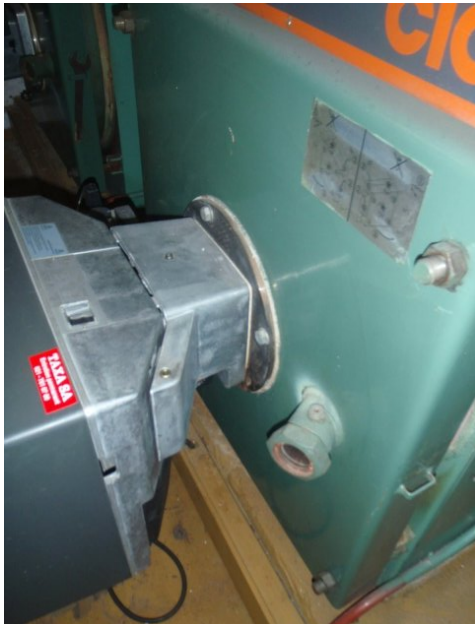
Dichtung am Brenner einer Heizung. Hier handelt es sich um ein schwachgebundenes Material.

In gewissen Fällen, insbesondere bei Heizungsanlagen findet man auch schwach gebundene Dichtungen (ähnlich asbesthaltigen Leichtbauplatten). Diese schwach gebundenen Dichtungen können evtl. schon bei normaler Nutzung Fasern freisetzen.

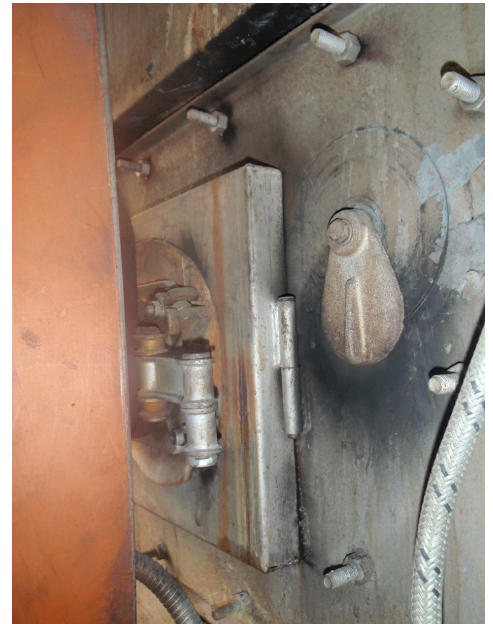
Dichtungen an Brennern können bereits in schlechtem Zustand sein und somit eine gewisse Gefährdung für die Gesundheit darstellen.

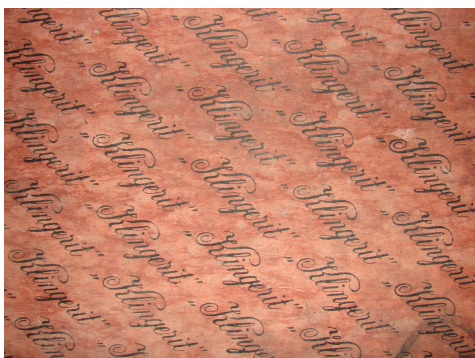
Klingerit-Dichtung rot mit Asbest Marke

Klingorit (Photo Carbotech AG)

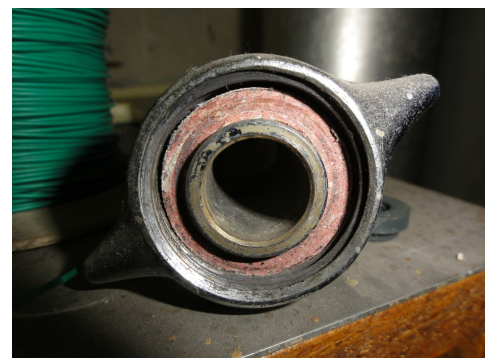
Flanschdichtung, rot in Anschluss von

Wasserhahn, Photo Carbotech AG

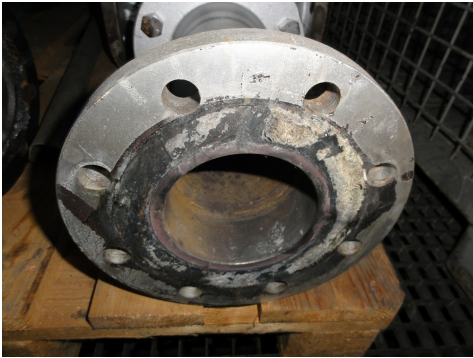
Reste von Flanschdichtung an demontiertem Flansch. Werden diese abgeschliffen, kann es zu einer hohen Faserfreisetzung kommen (Photo: Carbotech AG)

Je nach Zustand der Dichtungsringe kann es bei einem Öffnen der Flansche zu einer starken Faserfreisetzung kommen, weil die Dichtungen zerreißen.
