# Tresore und Aktenschränke mit Asbest

## Stand der Technik

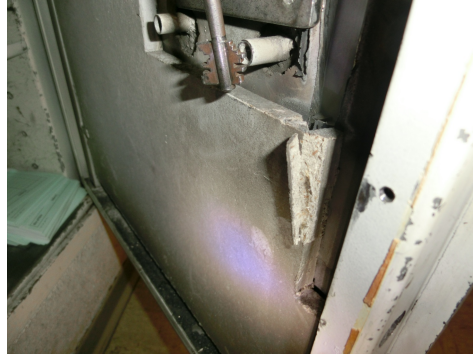
Asbesthaltige Leichtbauplatte LAP in Tresor. Diese lassen sich meist relativ einfach im offenen Zustand durch Abschrauben der inneren Blende kontrollieren. Ebenfalls können Proben mit einem spitzen Werkzeug aus den Tablarlöchern entnommen werden.  
Photo: Ecosens AG, Wallisellen.

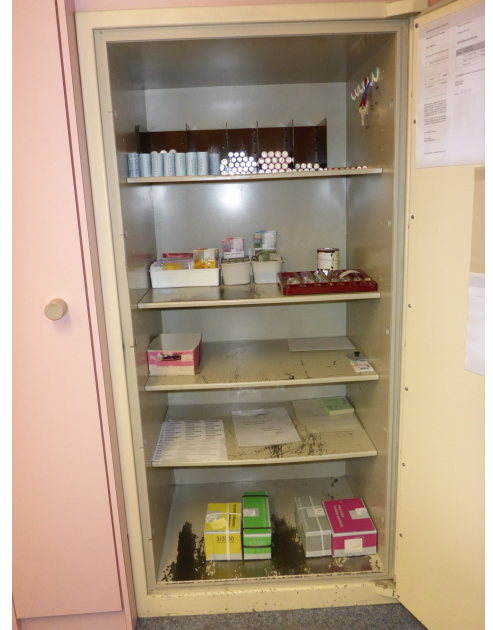
Tresor mit asbesthaltiger Leichtbauplatte (vor Demontage der inneren Blende).  
Photo: Ecosens AG, Wallisellen
