# Schaumstoff (z.B. Litaflex)

## Stand der Technik

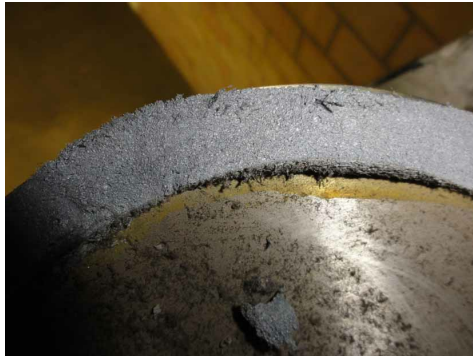
Detailaufnahme Litaflex an Heizrohr.  
Photo: Carbotech AG
