# Mehrschichtige Boden- und Wandbeläge / Cushion-Vinyl

## Stand der Technik

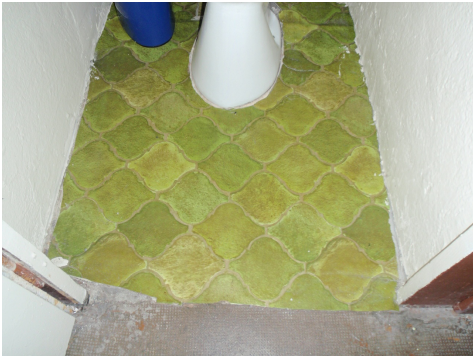
Mehrschichtiger Bodenbelag

Diese Beläge wurden vorwiegend in Bahnen (meist ca. 2-4 m breit) verlegt. Oft handelt es sich um Beläge mit einem Relief zur Imitation von Fliesen ("Florentiner"-Muster, siehe Fotos unten).

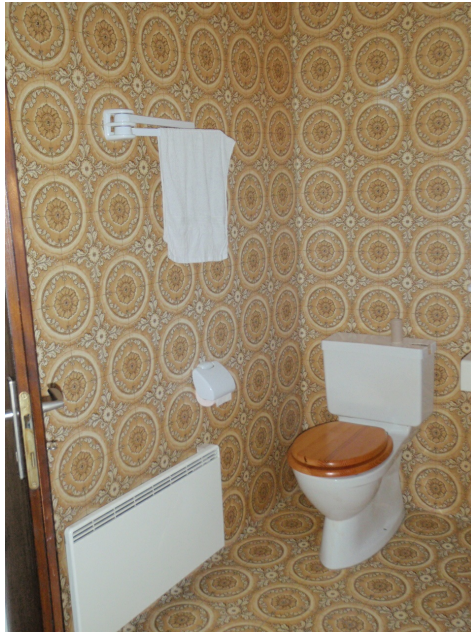
Boden- und Wandbelag (nicht Fliesen, sondern in Bahnen verlegt)

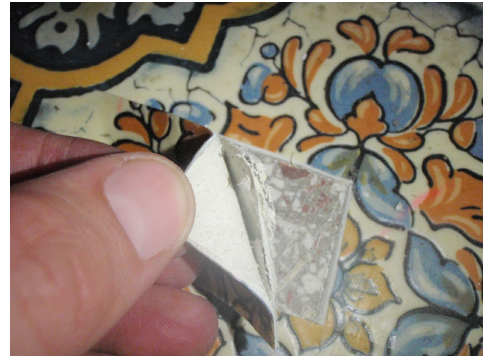
Mehrschichtiger Bodenbelag. Die untere Schicht ist von der Konsistenz her wie Karton und löst sich manchmal spontan ab

In diesen Bodenbelägen kann eine ca. 0.5 – 1 mm dicke Schicht (in der Regel die unterste, kartonartige Schicht) schwach gebundenen Asbest in hoher Konzentration (meist ca. 40-80 %, meist Chrysotil) enthalten. Visuell sieht diese Schicht ähnlich aus wie Asbestpappe.
