# Clapets coupe-feu

## Etat de la technique

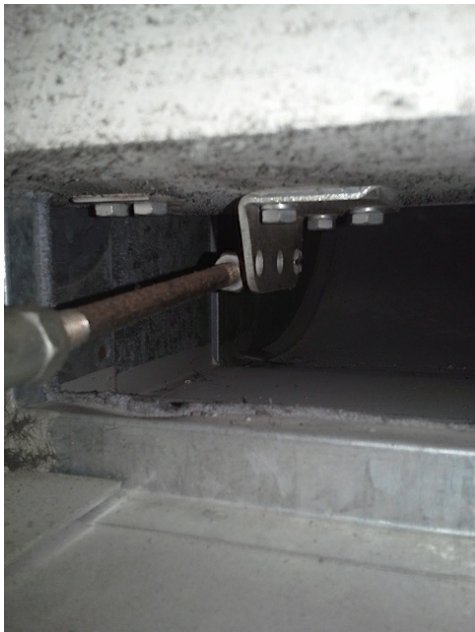
Clapet coupe-feu avec joint d'étanchéité amianté

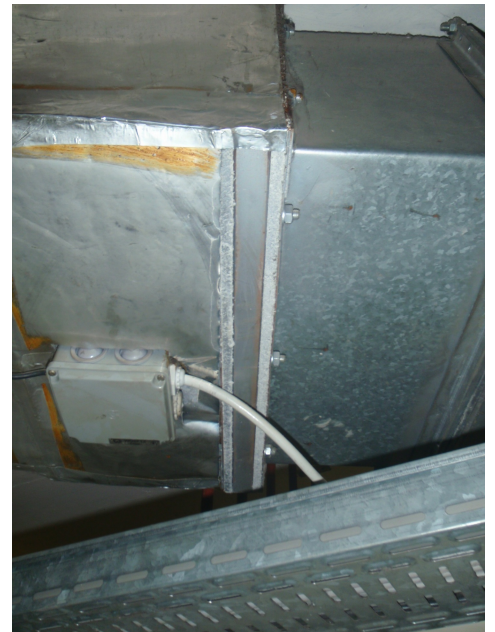
Panneaux légers contenant de l'amiante entre des canaux de ventilation

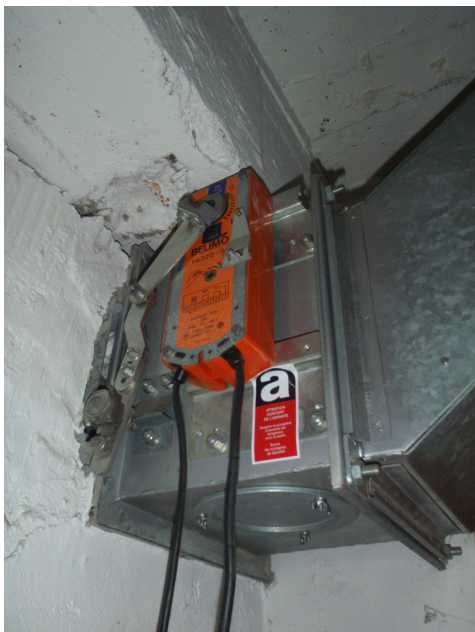
Clapet coupe-feu. Le clapet se trouve à l'intérieur de l'appareil.

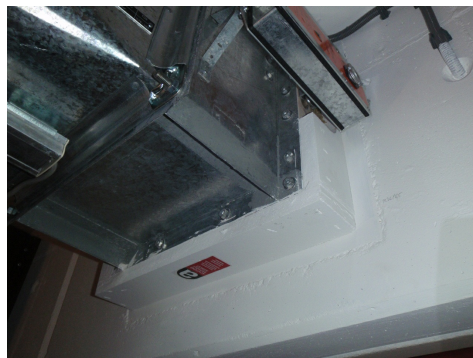
Panneaux léger amianté autour de gaine de ventilation

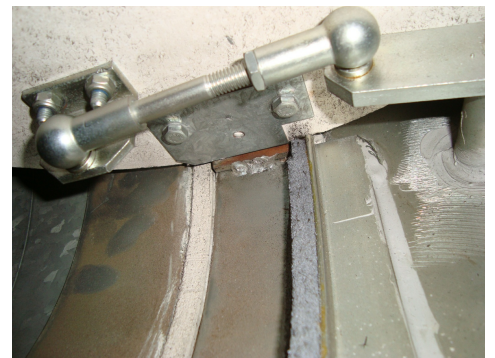
Gros plan d'un joint d'étanchéité Litaflex dans clapet coupe-feu, Carbotech

**Type de matériau (degré d'agglomération):** il existe des lames de clapet contenant de l'amiante fortement aggloméré (**fibrociment**) ou faiblement aggloméré (**panneaux légers**). La mousse **Litaflex** est très légère mais les fibres sont fortement liées dans le matériau.

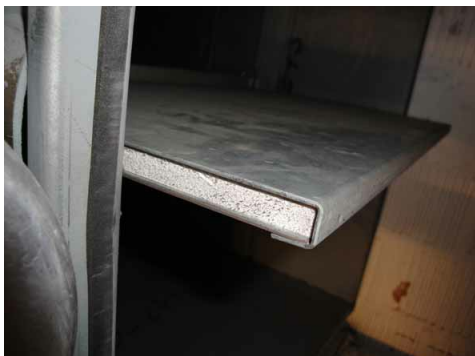
Clapet coupe-feu avec lame avec panneau léger, Carbotech

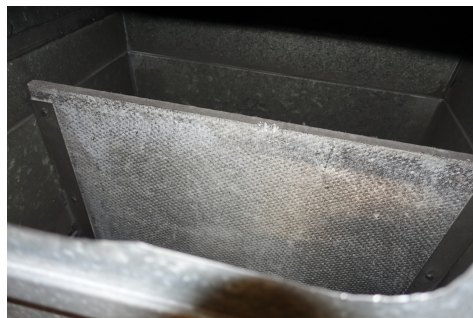
Clapet coupe-feu avec lame en amiantement, Carbotech

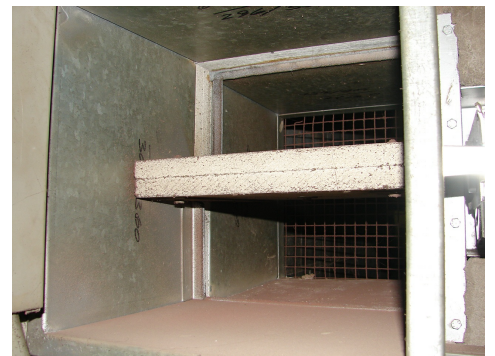
Clapet coupe-feu avec joint d'étanchéité en Litaflex, Carbotech

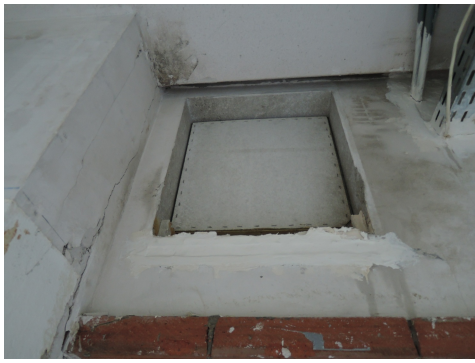
Panneau léger agrafé sur un clapet coupe-feu, Arcadis Schweiz
