Tessuti, corde, cuscini, amianto puro

Stato della tecnica

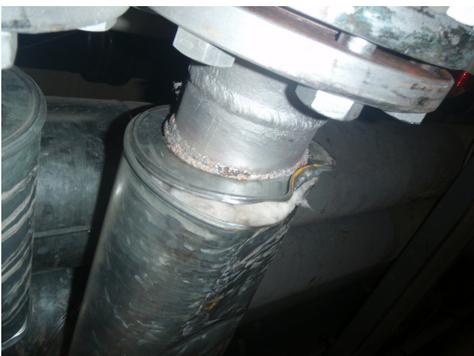
Tessuto di amianto avvolto attorno a un tubo.

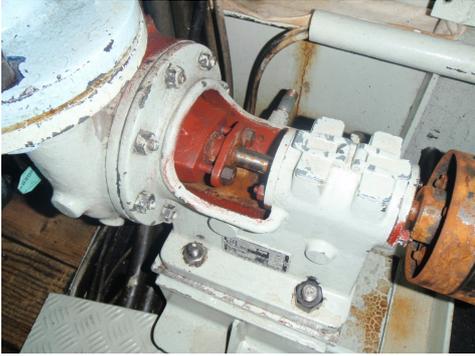
Le guarnizioni delle pompe possono essere costituite da un tessuto di amianto.

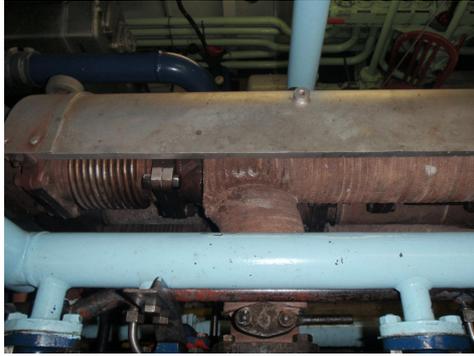
Tessuto di amianto utilizzato come isolamento termico attorno al tubo di scarico di un generatore diesel.

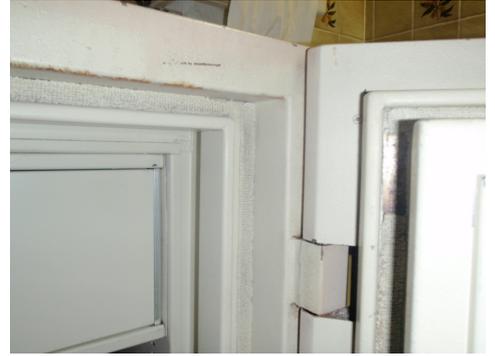
Tessuto di amianto in una cassaforte.

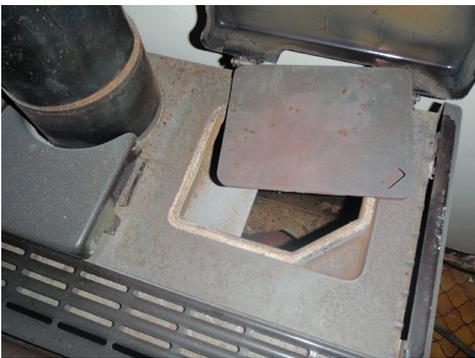
Nastro di amianto in una stufa ad olio.

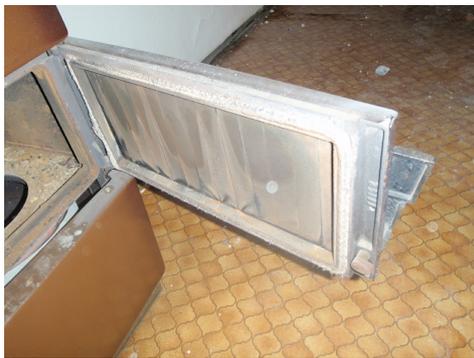
Nastro di amianto in una stufa ad olio.

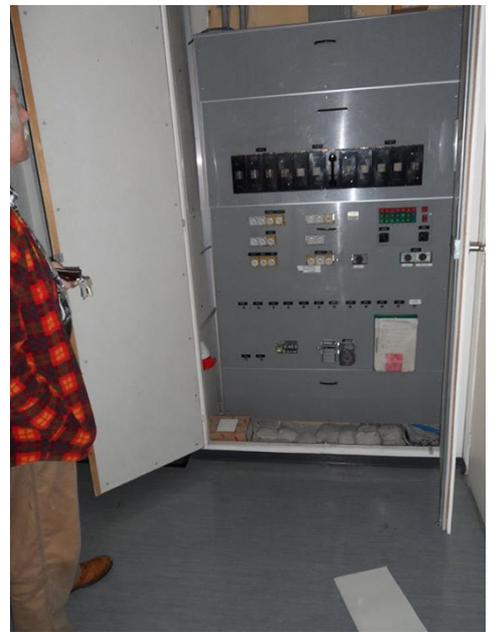
Cuscini di amianto e pannello leggero contenuti amianto sul lato interno della porta di un quadro elettrico.

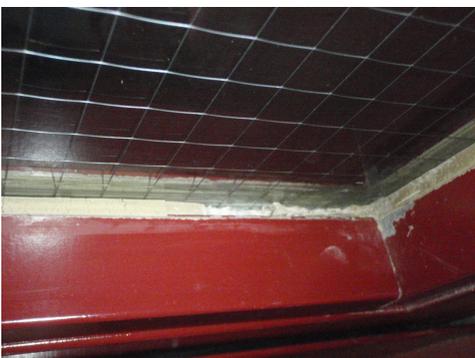
Porta antincendio con tessuto di amianto sotto lo stucco della parte vetrata.

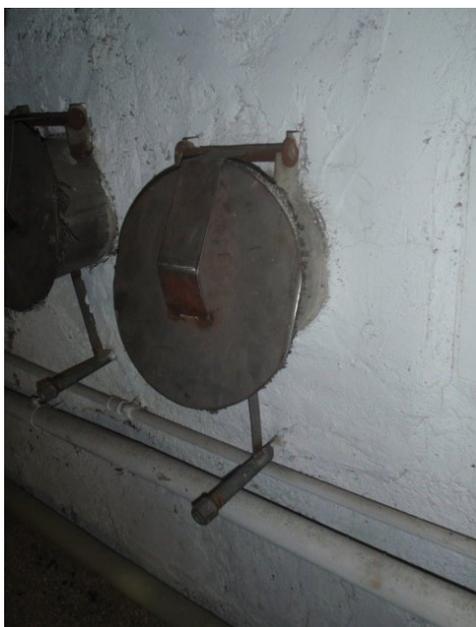
Bocchette d'ispezione del condotto dei fumi contenenti amianto.

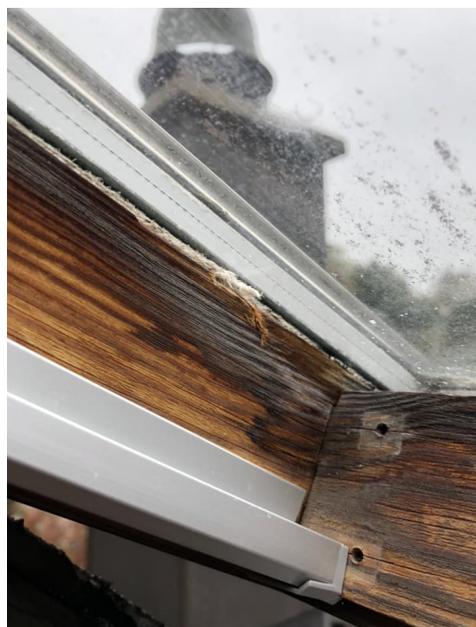
Corda di amianto tra il vetro e il telaio di un lucernario. (Foto Solgeo, J. Meyer)

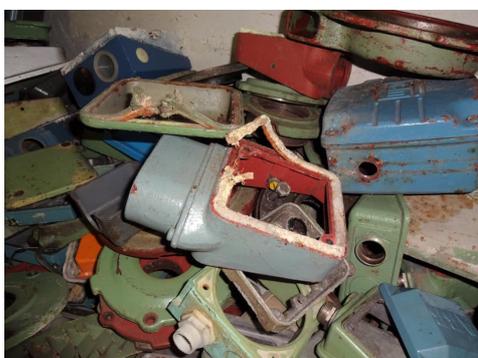
Corda di amianto in una vecchia presa elettrica da 500 Volt. (Foto: J. Meyer, Solgeo)
