# Amianto floccato/rivestimenti spruzzati

## Stato della tecnica

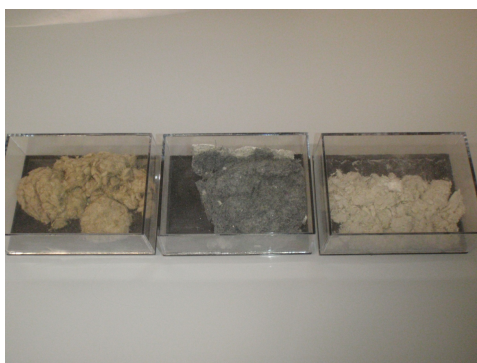
Diversi tipi di amianto floccato: da sinistra a destra: amosite (amianto bruno), crocidolite (amianto azzurro) e crisotilo (amianto bianco).

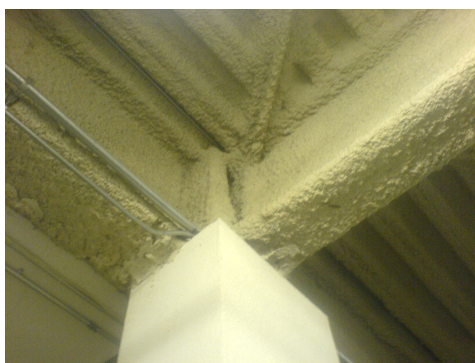
Isolamento floccato utilizzato come protezione antincendio - in questo caso senza amianto (più recente).

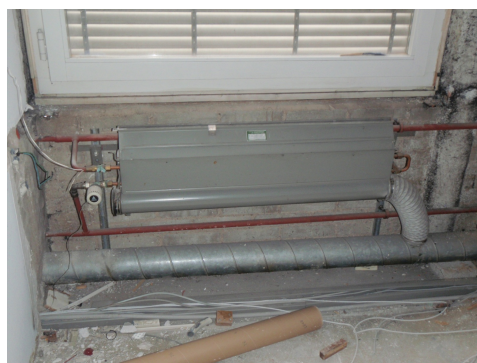
Amianto floccato utilizzato come isolamento termico su un supporto in acciaio (a destra del riscaldamento/della ventilazione).

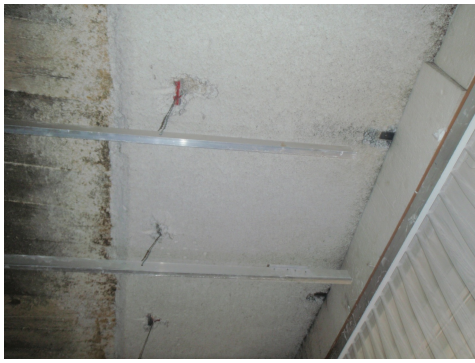
Amianto floccato utilizzato come isolamento termico su una soletta in calcestruzzo.

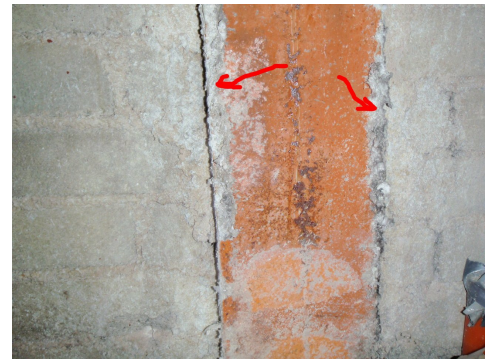
Trave in acciaio non pulita sufficientemente. Tali elementi devono essere di nuovo bonificati.

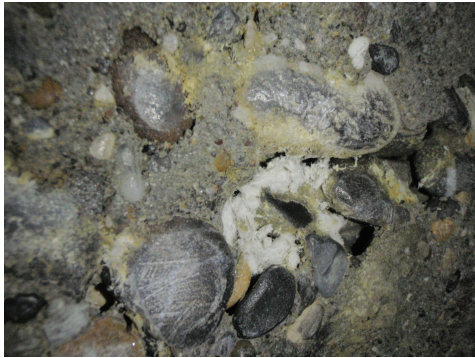
Resti di amianto floccato dopo la bonifica (bianco). Praticamente, il calcestruzzo poroso non può più essere bonificato al 100%.

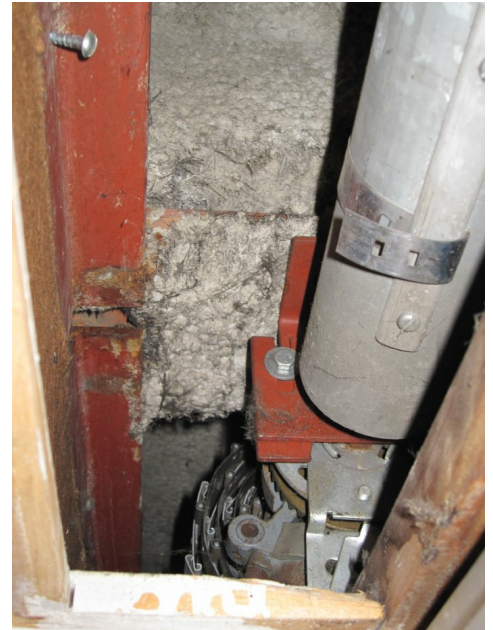
Amianto floccato nel cassonetto delle tapparelle. (Foto SC+P Sieber Cassina + Partner AG)
