# Anelli di tenuta/guarnizioni delle flange (Klingerit®)

## Stato della tecnica

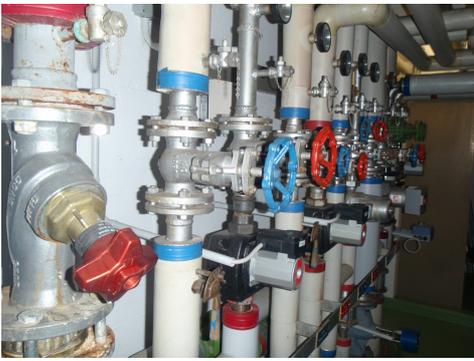
Le vecchie guarnizioni CAF molto spesso contengono amianto.

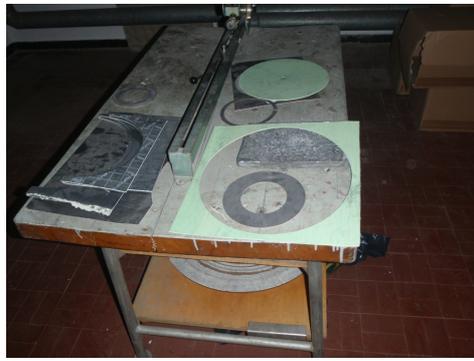
A volte, ancora oggi si possono trovare installate vecchie riserve di guarnizioni contenenti amianto. Le guarnizioni sono state tagliate a mano.

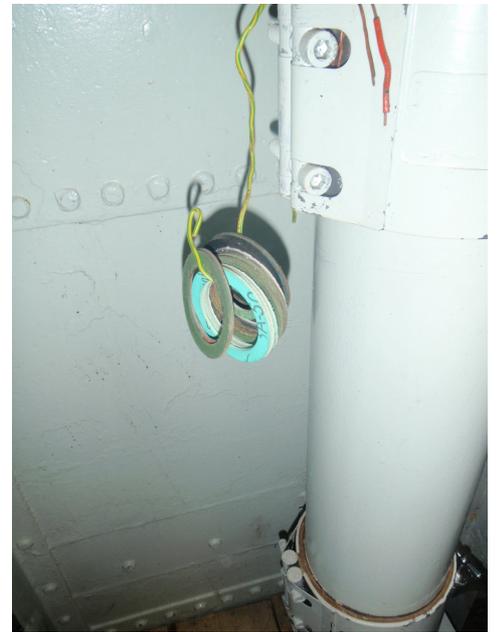
Riserve di guarnizioni che possono contenere amianto.

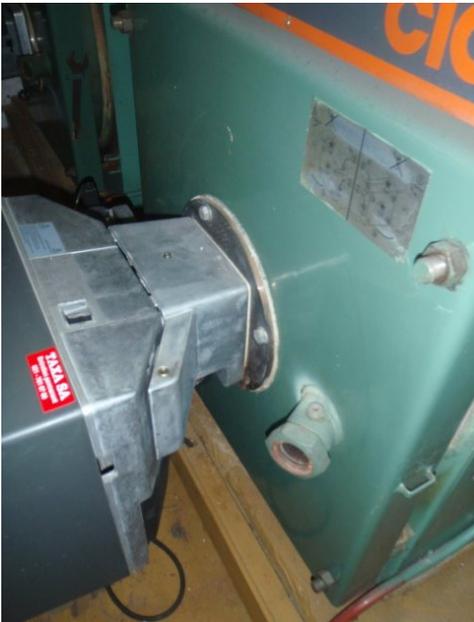
Guarnizione del bruciatore di un impianto di riscaldamento. Questo è un materiale debolmente agglomerato.

In alcuni casi, soprattutto negli impianti di riscaldamento, si possono trovare anche guarnizioni contenenti amianto debolmente agglomerato (di consistenza simile a quella dei pannelli leggeri contenenti amianto), che possono rilasciare fibre durante il normale utilizzo.

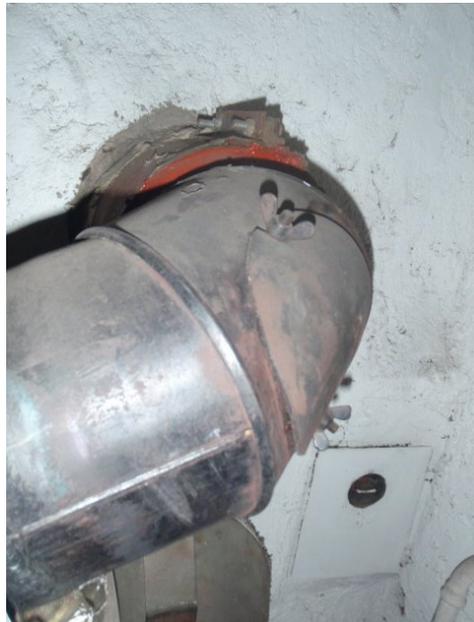
Anche i condotti dei fumi possono essere muniti di guarnizioni in tessuto di amianto.

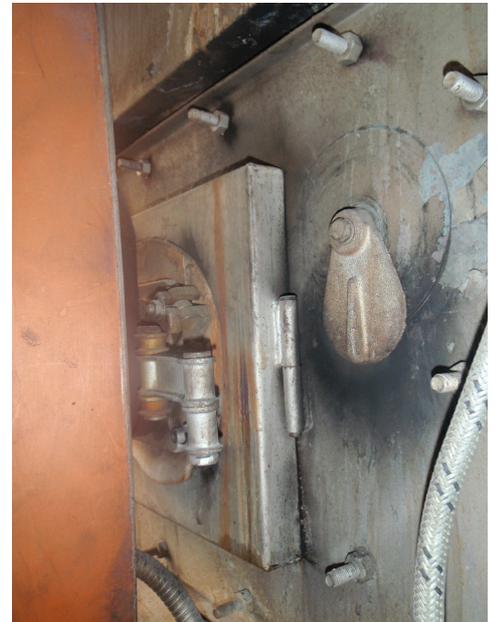
Le guarnizioni dei bruciatori possono essere in cattive condizioni e quindi rappresentare un certo pericolo per la salute.

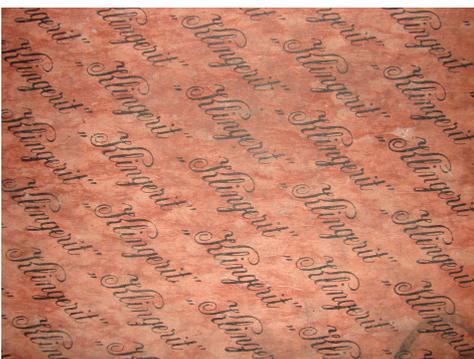
Guarnizione Klingerit® rossa con

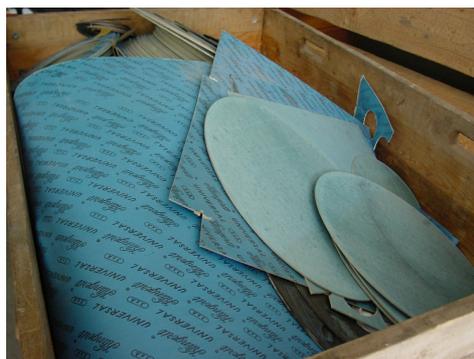
Guarnizioni Klingerit®, di colore blu,

tagliate su misura e in fogli. (Foto: Carbotech AG)

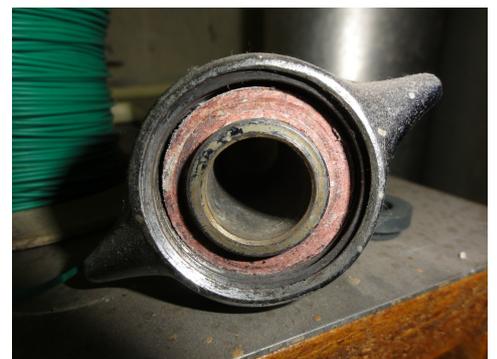
Guarnizione della flangia, di colore rosso,

amianto. (Foto Carbotech AG)

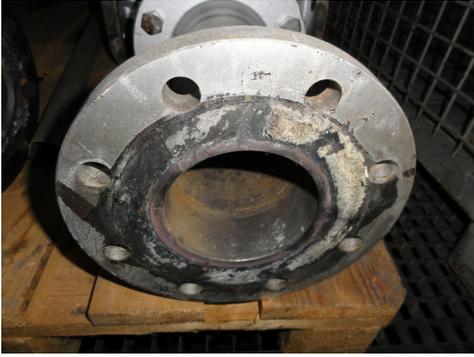
Residui di una guarnizione su una flangia smontata. Se questi vengono rimossi con una mola, può verificarsi un elevato rilascio di fibre. (Foto: Carbotech AG)

A seconda delle condizioni degli anelli di tenuta, quando si aprono le flange può verificarsi un forte rilascio di fibre a causa dello strappo delle guarnizioni.

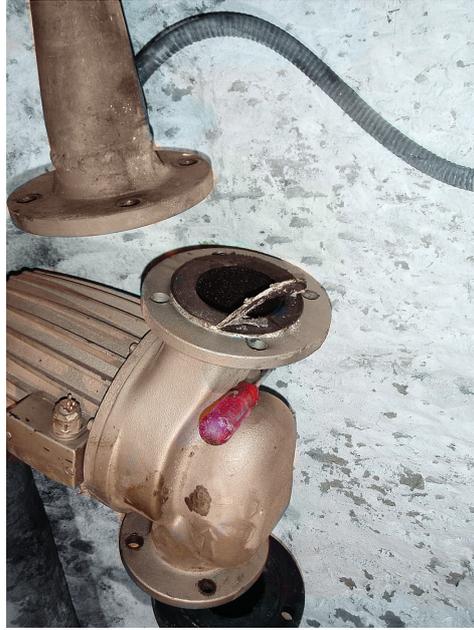
Guarnizione delle flange

nel raccordo di un rubinetto dell'acqua. (Foto Carbotech AG)
