# Einschichtige Bodenbeläge (in Bahnen)

## Stand der Technik

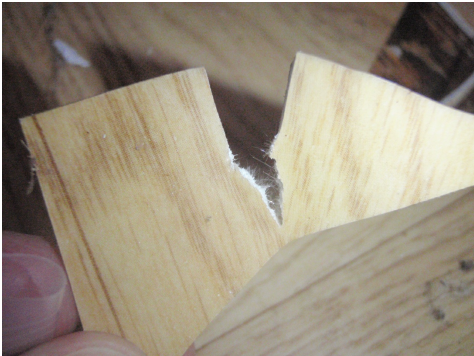
Faserarmierter PVC-Bodenbelag ohne Asbest

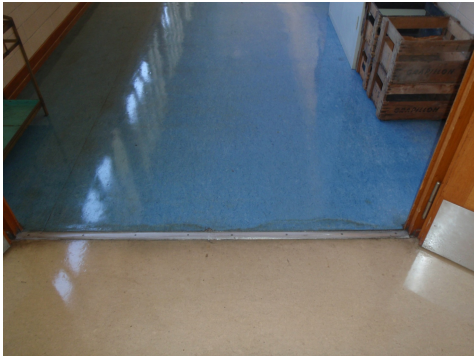
Bodenbelag vom Typ Linoleum

Es gibt Hinweise, dass auch asbesthaltiger Linoleum existiert. Es laufen Abklärungen, ob das Material zukünftig ebenfalls als asbestverdächtiges Material einzustufen ist. Auf jeden Fall ist der Kleber als asbestverdächtig zu überprüfen und somit in jedem Fall eine Probe zu entnehmen (evtl. Mischprobe mit Bodenbelag, vgl. Beprobung).

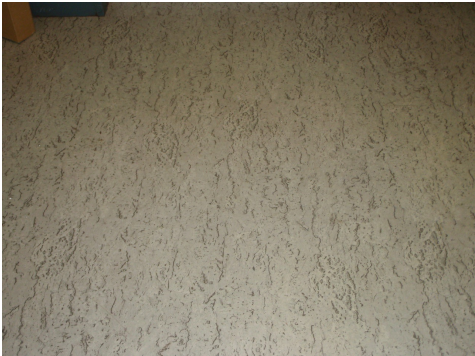
Bodenbelag, Suva

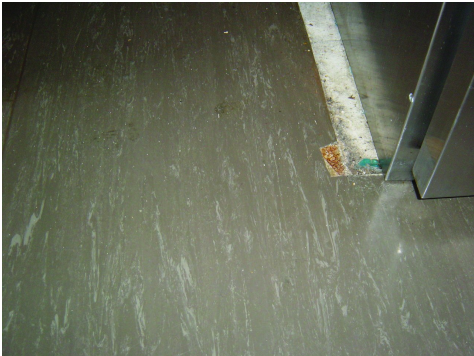
Bodenbelag, Suva
