# Platten- / Fliesenkleber

## Stand der Technik

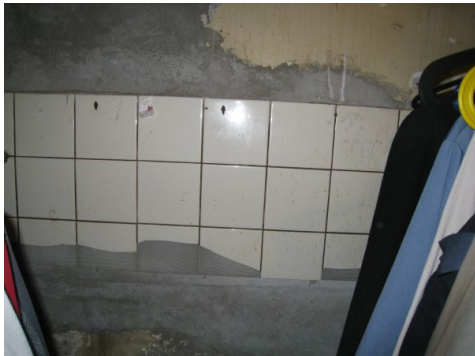
Fliesenkleber mit Asbest - Spuren der Zahnkelle im Kleber

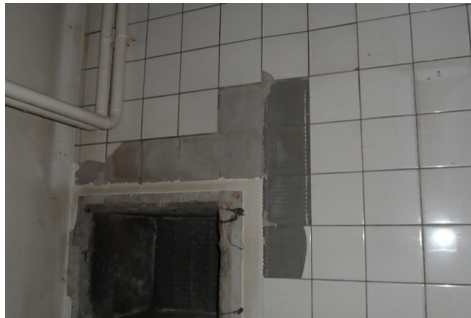
Fliesenkleber mit Asbest - hinter den gleichen Fliesen können sich verschiedene Kleber verbergen.

- Von der Art der Plättli kann nicht auf den verwendeten Fliesenkleber geschlossen werden. Auch sind unterschiedliche Kleber bei gleich aussehenden Fliesen möglich.

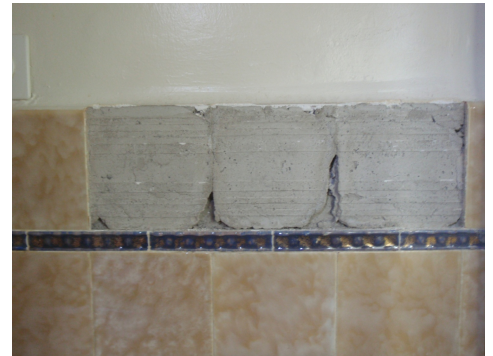
Mörtel unter Fliesen, der in "Batzen" aufgetragen wurde, enthält nach gegenwärtigem Wissensstand in der Regel KEIN Asbest und wird nur ausnahmsweise untersucht.

- **Dickbett-** und **Dünnbett-**Kleber können Asbest enthalten. Dickbett-Kleber enthalten weniger häufig Asbest als Dünnbett-Kleber.
- **Mörtel-Batzen** und Zement von **nass-in-nass** verlegten Platten enthält in der Regel kein Asbest (insbesondere alte Anwendungen vor 1950 sind i.A. asbestfrei).

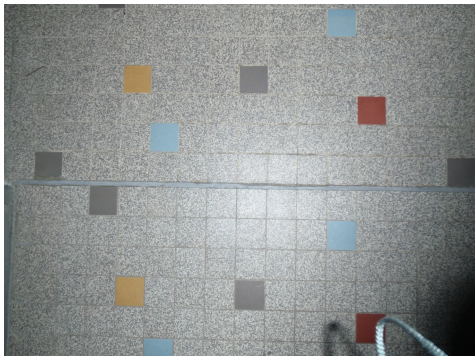
Fuge zwischen Fliesen - kann PCB enthalten.

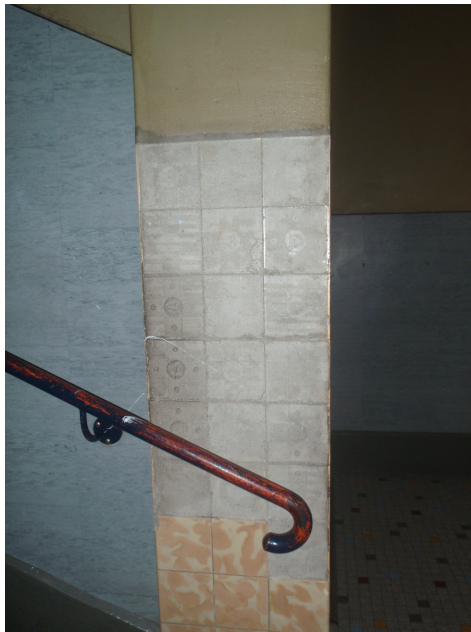
Wenn die Fliesen abgefallen sind, kann der Kleber, wenn er in schlechtem Zustand ist, eine gewisse Gefahr bei einer normalen Nutzung darstellen.

Selbst wenn sich Fliesen lösen oder Risse entstehen, kann davon ausgegangen werden, dass bei einer normalen Nutzung keine relevanten Fasermengen freigesetzt werden und somit keine Gesundheitsgefährdung besteht.

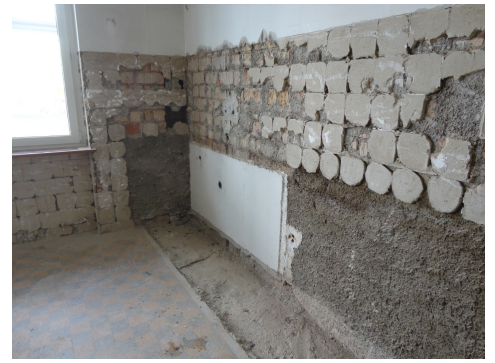
"Mörtelbatzen" gelten nach gegenwärtigem Stand des Wissens als nicht asbestverdächtig und müssen somit nicht beprobt werden. Photo: Carbotech AG.

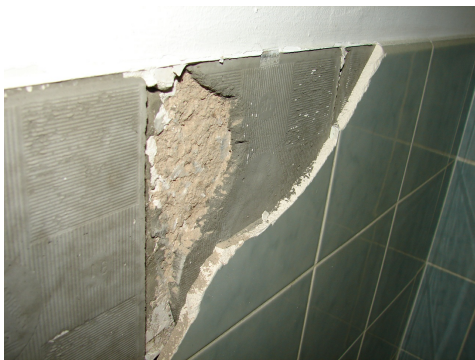
Dickbett-Fliesenmörtel gilt nach gegenwärtigem Stand des Wissens ebenfalls als nicht asbestverdächtig. Eine Ausnahme bilden in seltenen Fällen Dickbettkleber mit feinem eher dunklen Gemisch (einzelne Sand-Kerne sind nicht sichtbar). Photo: Carbotech AG.

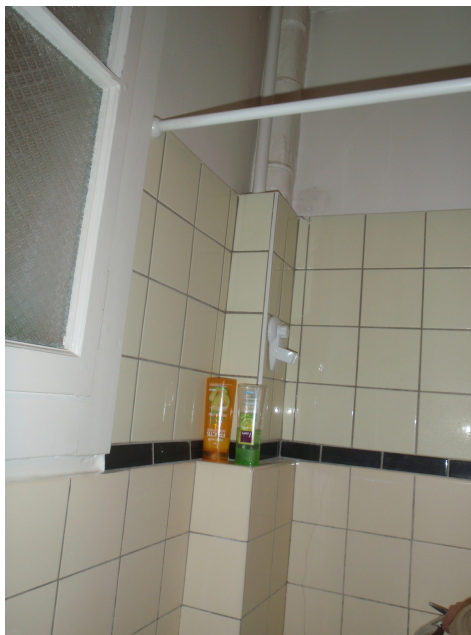
Erneuerte Fliesen über einer Badewanne, SCS

- Es ist zu beachten, dass auch **mehrlagige** Anwendungen von Fliesen bzw. Fliesenklebern möglich sind (neu auf alt). Bei neuen Fliesen (nach 1990) ist auf jeden Fall zu klären, ob darunter alte Fliesen oder Fliesenkleber vorhanden sind.
