# Revêtements de sol monocouches en dallettes vinyle / Floorflex

## Etat de la technique

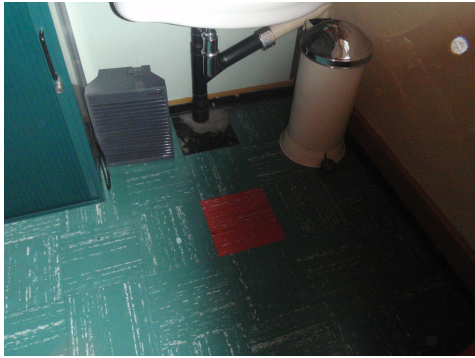
Daliette Vinyle contenant de l'amiante

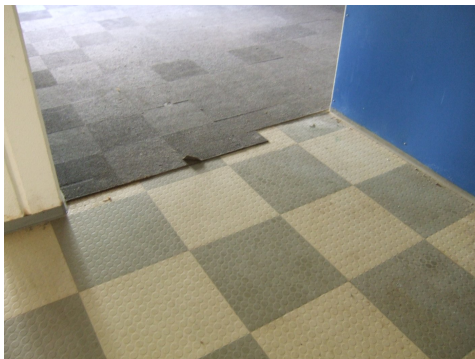
Ce type de dallette n'est pas susceptible de contenir de l'amiante.
