# Installations de ventilation / Monoblocs

## Etat de la technique

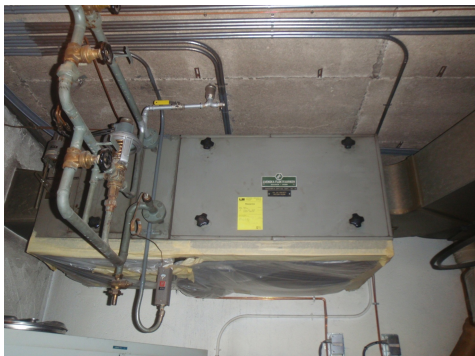
Monobloc de la marque "Svenska" avec

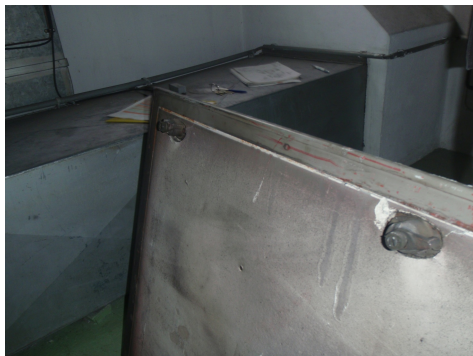
Monobloc de la marque "Svenska" avec

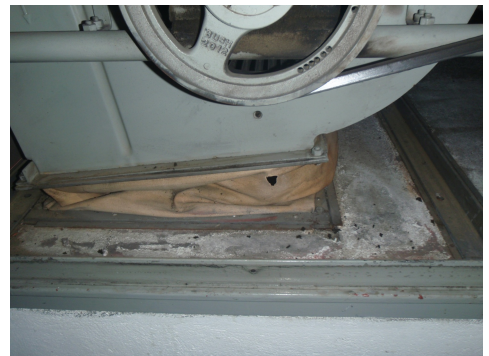
Tissu amianté entre moteur de

ventilation et le socle.

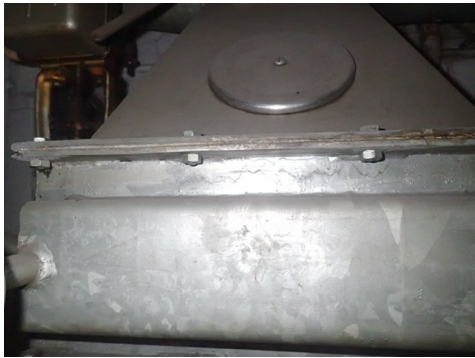
Etanchéité bitumineuse dans gaine de ventilation. Photo: C. Campoarmor, Arcadis Schweiz AG

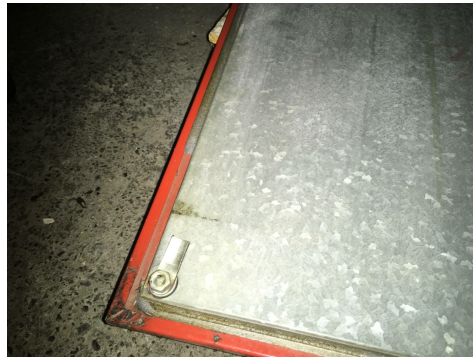
Mousse amiantée comme joint d'étanchéité pour Monobloc, Geotest

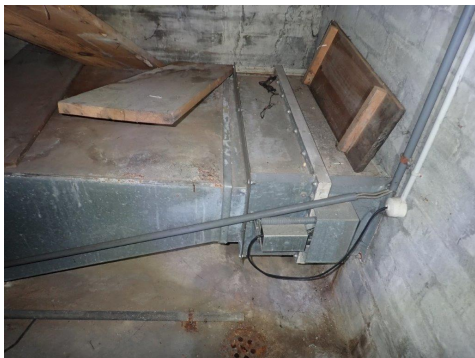
Panneau léger entre les conduits de ventilation, sans source

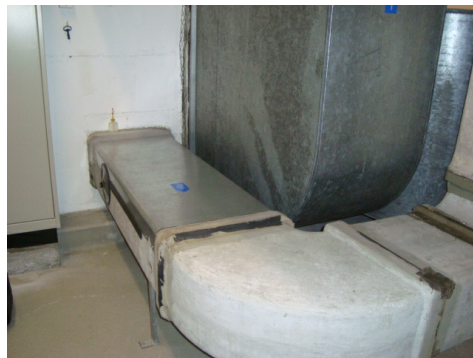
Conduit de ventilation en amianteciment, Carbotech

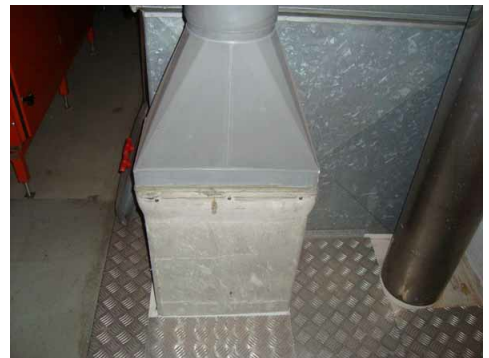
Conduit de ventilation en amianteciment, se raccordant au conduit en plastique, Carbotech

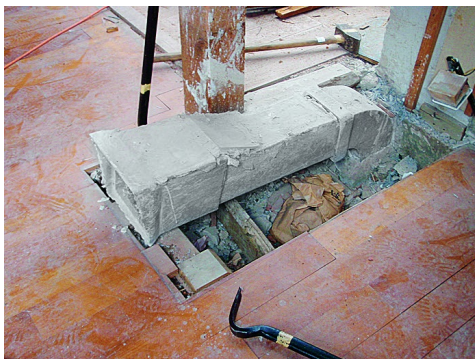
Conduit de ventilation en amianteciment

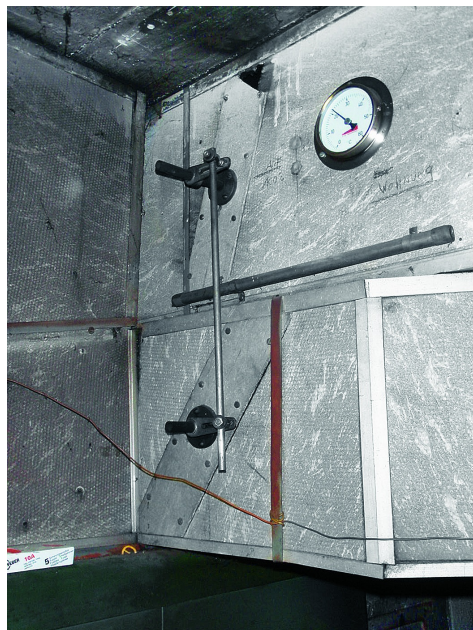
Conduit de ventilation en amianteciment
