# Revêtement d'insonorisation sous les lavabos, les baignoires, les bacs de douche et dans les éléments métalliques de façade

## Etat de la technique

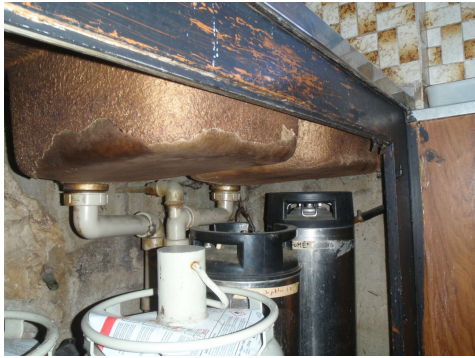
Revêtement d'insonorisation amianté sous évier

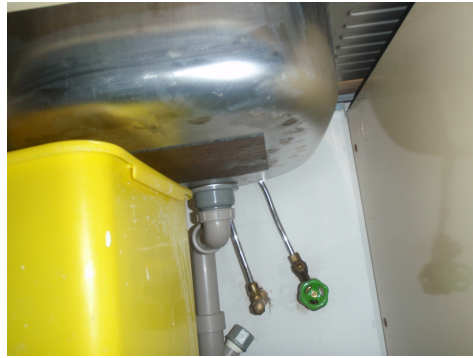
Plaque bitumineuse pour insonorisation sous évier

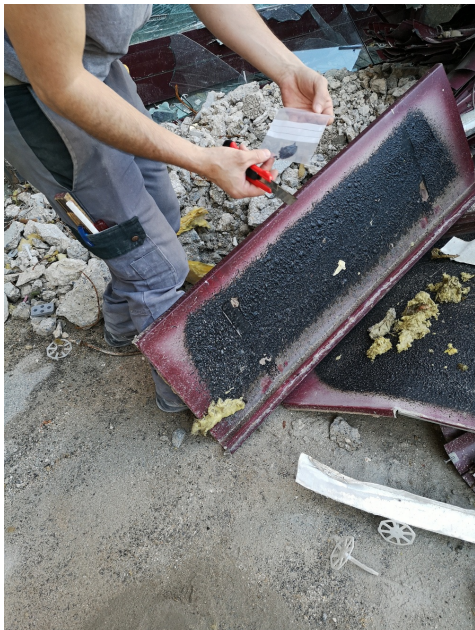
Plaque de façade avec enduit bitumineux contenant de l'amiante. Photo: C. Campoarmor, Arcadis Schweiz AG

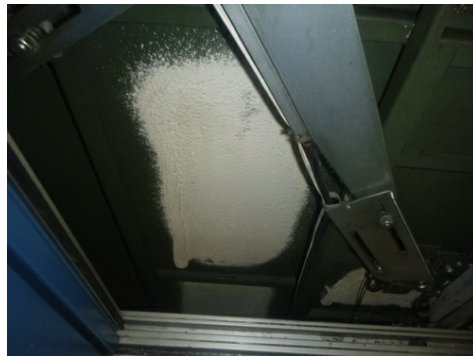
Revêtement d'insonorisation dans une cabine d'ascenseur, Carbotech
