Le sostanze nocive  
nelle costruzioni

# Stucchi/mastici per finestre e mastici per battute

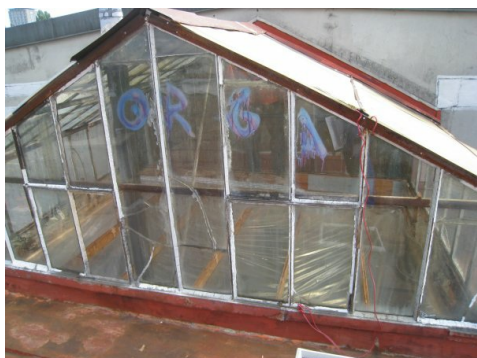
Tetto vetrato munito di stucco per finestre contenente amianto.

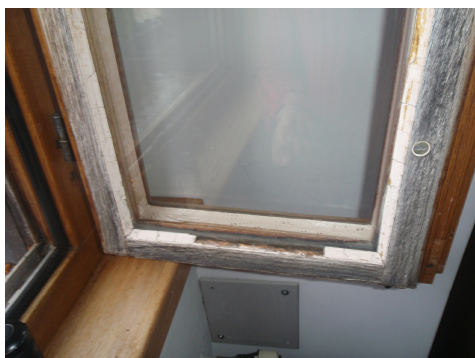
Stucco per finestre contenente amianto. Anche se si stacca, non rappresenta un pericolo per la salute dei residenti.

Anche se uno stucco per finestre/mastice per battute è in cattive condizioni e si trova all'interno di un locale, visto il basso contenuto di amianto e la buona adesione delle fibre alla matrice del materiale ospite, si può presupporre che durante il normale utilizzo non vengano rilasciate quantità rilevanti di fibre e quindi non vi siano rischi per la salute.

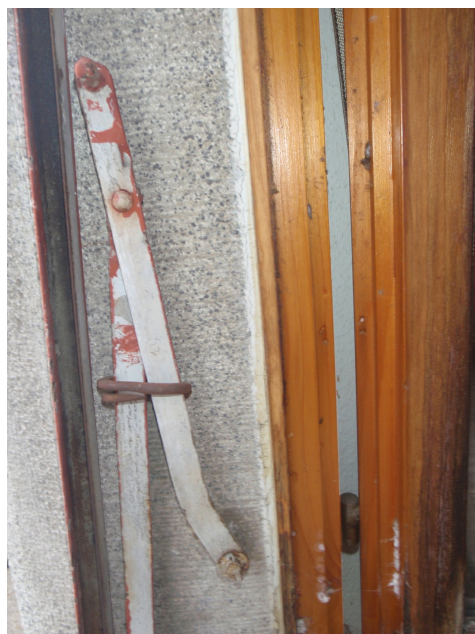
Mastice per battute contenente amianto (tra il telaio della finestra e la muratura).

Il termine **mastice per battute** si riferisce alla massa spatolabile che si usava inserire tra il telaio della finestra, della porta o del portone e la costruzione in muratura o in legno, per garantire ermeticità. Anche questo mastice può contenere amianto.

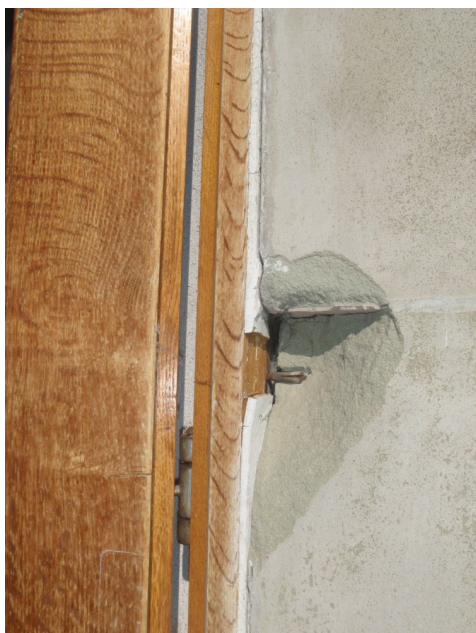
Mastice per battute contenente amianto (tra il telaio della finestra e la muratura).

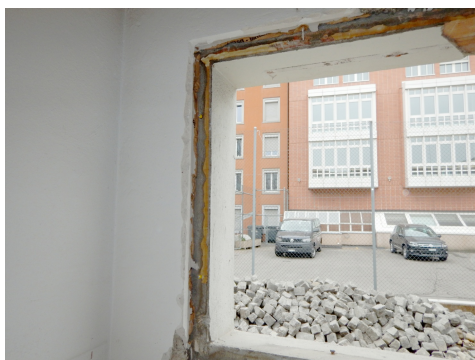
A volte il mastice per battute è inserito in profondità tra l'infisso e la muratura. Lo si può raggiungere dall'esterno rimuovendo localmente l'intonaco della facciata. (Foto A. Pfister, Jäckli AG)

Spesso il mastice per battute non è facilmente accessibile. Per prelevare un campione può essere necessario spazzare localmente l’intonaco o la muratura (all’interno o all’esterno); gli eventuali residui di intonaco devono essere accuratamente separati dallo stucco per l’esecuzione delle analisi.

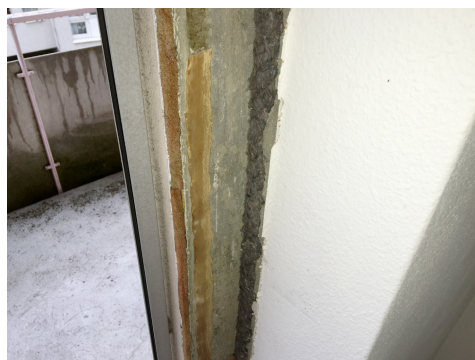
A volte il mastice per battute è inserito in profondità tra l'infisso e la muratura. Lo si può raggiungere dall'esterno rimuovendo localmente l'intonaco della facciata. (Foto A. Pfister, Jäckli AG)

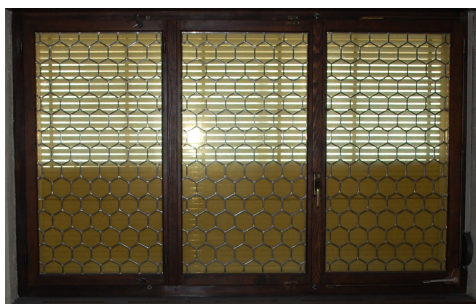
Finestre con ornamenti di piombo contenenti amianto nello stucco. Gli artisti vetrai o hanno miscelato lo stucco da sé, nel qual caso non contiene amianto, oppure hanno usato prodotti pronti all'uso, che hanno diluito con olio di lino. In questo caso, anche lo stucco per finestre negli ornamenti di piombo può contenere amianto. (Foto: Esperto IBH Markus Durrer)

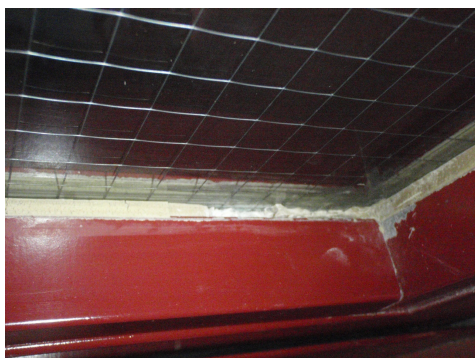
Porta tagliafuoco munita di una corda di amianto sotto lo stucco per finestre.

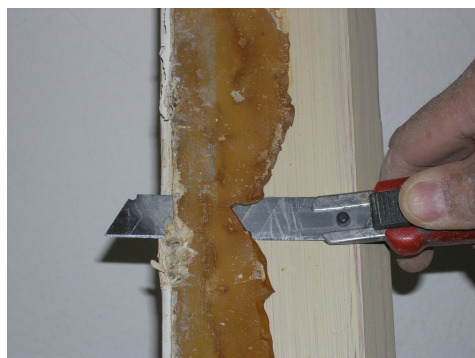
Rimozione del mastice per battuta, Suva

Se viene adottata una procedura adeguata, anche durante la rimozione manuale del mastice per battute si presume che il rilascio di fibre sia basso (cfr. scheda tematica della Suva no. 33044 e il capitolo seguente "Bonifica/Rimozione").

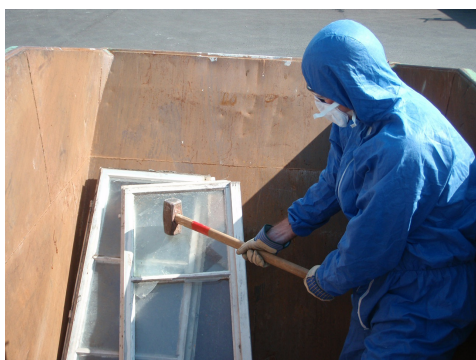
Rimozione dei vetri di finestre con mastice contenente amianto all'aperto, Suva

- **Rimozione dei vetri di finestre all'aperto:** maschera protettiva FFP3, tuta di protezione, occhiali di protezione, lavoro con un martello all'interno di una benna (scheda tematica della Suva no. 33043).
- **Rimozione del mastice per battute (manualmente):** aspiratore industriale con filtro di classe H per amianto, guanti, maschera protettiva FFP3, delimitare la zona (scheda tematica della Suva no. 33044).

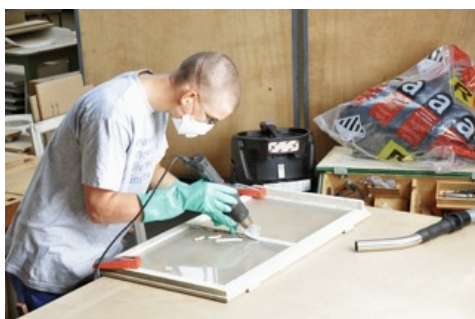
Rimozione di un mastice contenente amianto, procedimento a caldo, Suva

In caso di rimozione dei vetri con mezzi manuali o termici e adottando una procedura appropriata, si può presumere che il rilascio di fibre rimanga relativamente basso; pertanto il lavoro può essere eseguito da artigiani addestrati, a condizione che venga applicata una delle procedure riconosciute dalla Suva (si vedano il capitolo seguente "Bonifica/Rimozione" come pure le schede tematiche della Suva no. 33040, no. 33041 e no. 33043).

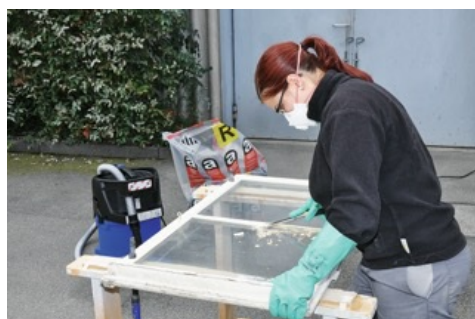
Rimozione di un mastice contenente amianto con attrezzi manuali, Suva

Se la lavorazione dello stucco (stucco/mastice per finestre/mastice per battute) viene effettuata con l'ausilio di levigatrici o apparecchi simili, vengono rilasciate elevate quantità di fibre di amianto. Di conseguenza, in questo caso il lavoro deve essere svolto da una ditta specializzata riconosciuta in una zona confinata (cfr. scheda tematica della Suva no. 33042 e il capitolo seguente "Bonifica/ Rimozione").

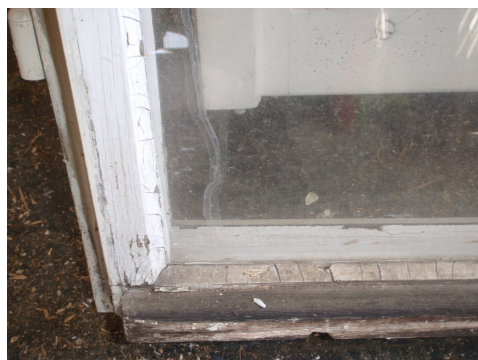
Mastice di finestre in un telaio in legno con doppi vetri, Suva

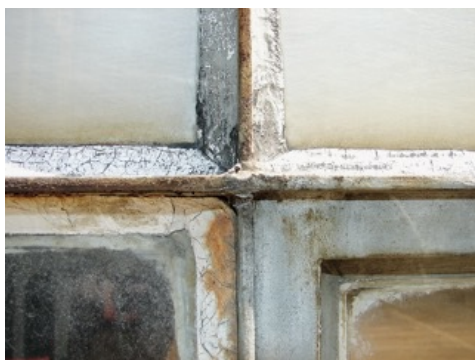
Mastice di finestre in un telaio metallico, Suva

**Nota sui profili metallici:** durante la ristrutturazione/il risanamento delle finestre in metallo, i residui di stucco vengono solitamente rimossi dai profili metallici in modo abrasivo (levigatura o spazzolatura, talvolta anche sabbiatura, nel caso si intenda risanare contemporaneamente anche la protezione anticorrosione). Con questo tipo di lavorazioni ci si deve aspettare un elevato rilascio di fibre anche con un basso contenuto di amianto. Tali lavori richiedono l'adozione di misure di protezione più severe da parte di una ditta specializzata riconosciuta (direttiva Amianto CFSL no. 6503).

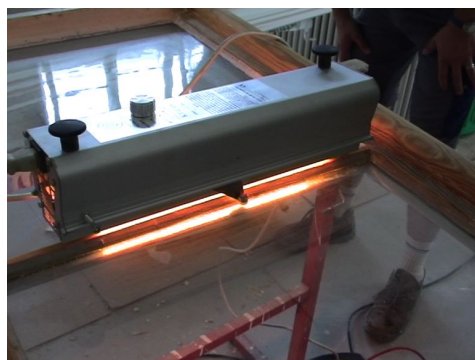
Mastice per finestre, procedimento a caldo, Suva
