Le sostanze nocive  
nelle costruzioni

# Impianti di aerazione/monoblocchi

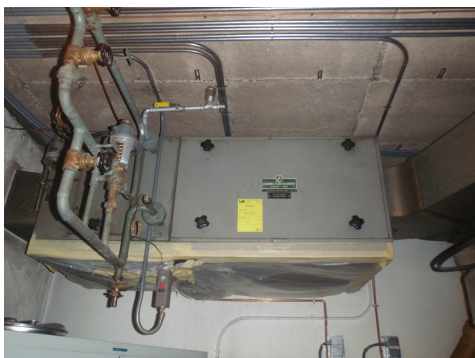
Monoblocco della marca "Svenska" con

amianto nell'involucro.

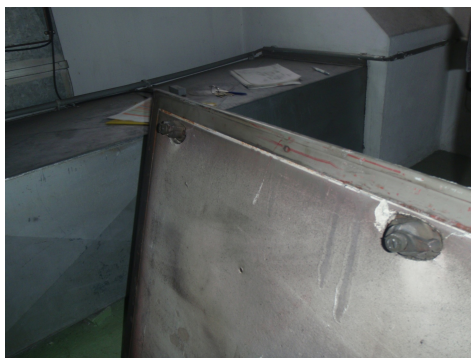
Interno del monoblocco della marca

"Svenska" con rivestimento in gesso contenente amianto.

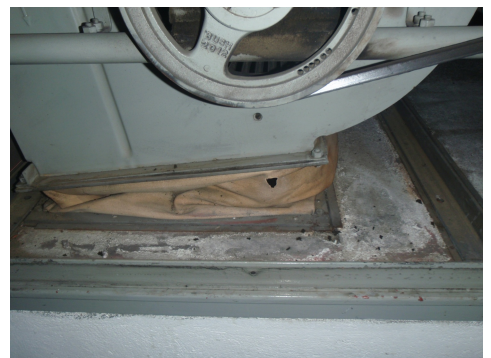
Tessuto contenente amianto tra il

motore dell'impianto di aerazione e la soletta.

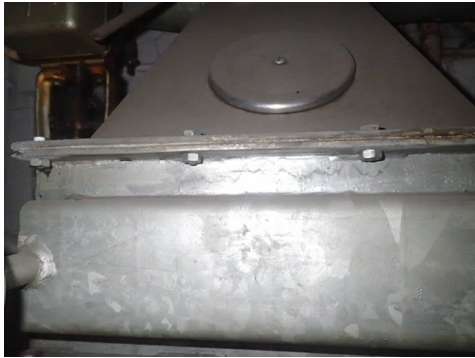
Guarnizione contenente amianto nell'impianto di aerazione. (Foto: C. Campoarmor, Arcadis Schweiz AG)

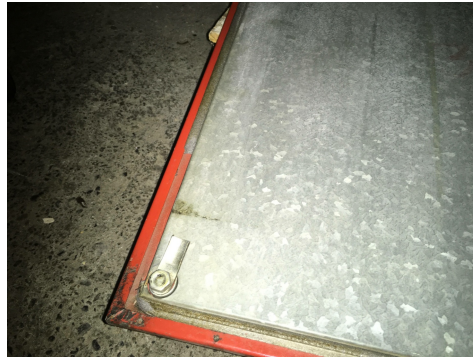
Schiuma contenente amianto come guarnizione per Monoblocco, Geotest

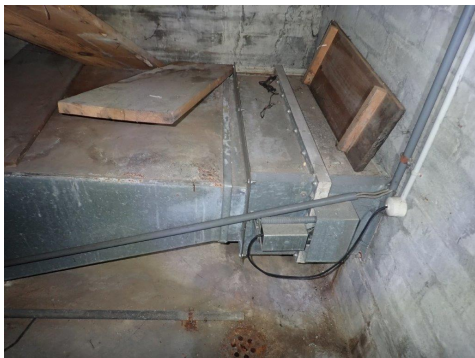
Pannello leggero tra i canali di ventilazione, senza fonte

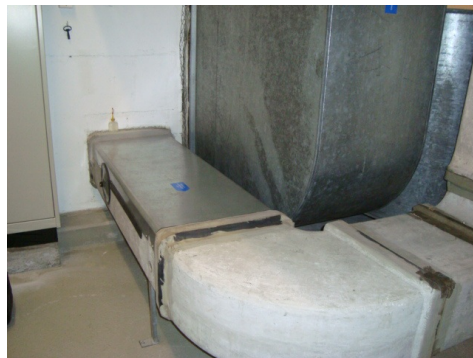
Canale di ventilazione in cemento amianto, Carbotech

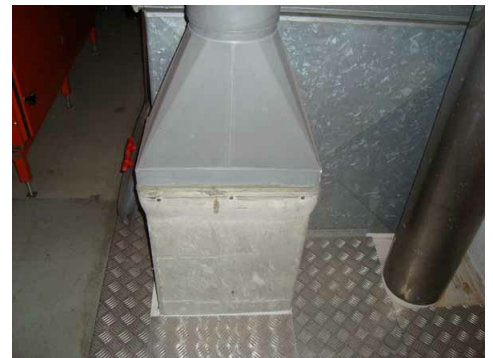
Canale di ventilazione in cemento amianto, con passaggio a condotto di plastica, Carbotech

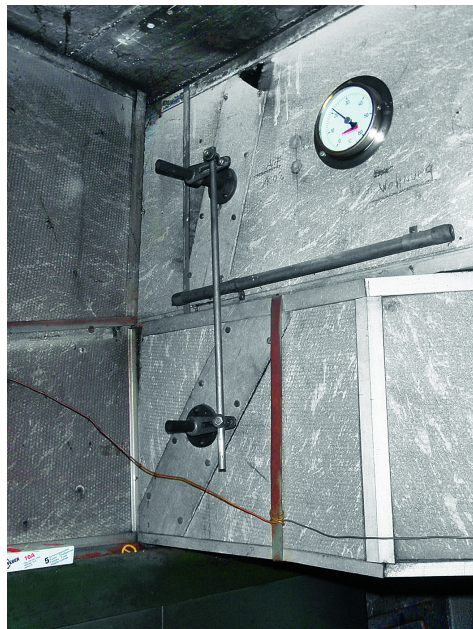
Canale di ventilazione in cemento amianto
